حارة السيباني - بركة الموز

التوثيق وخطة الإدارة

وزارة التراث والثقافة
سلطنة عُمان

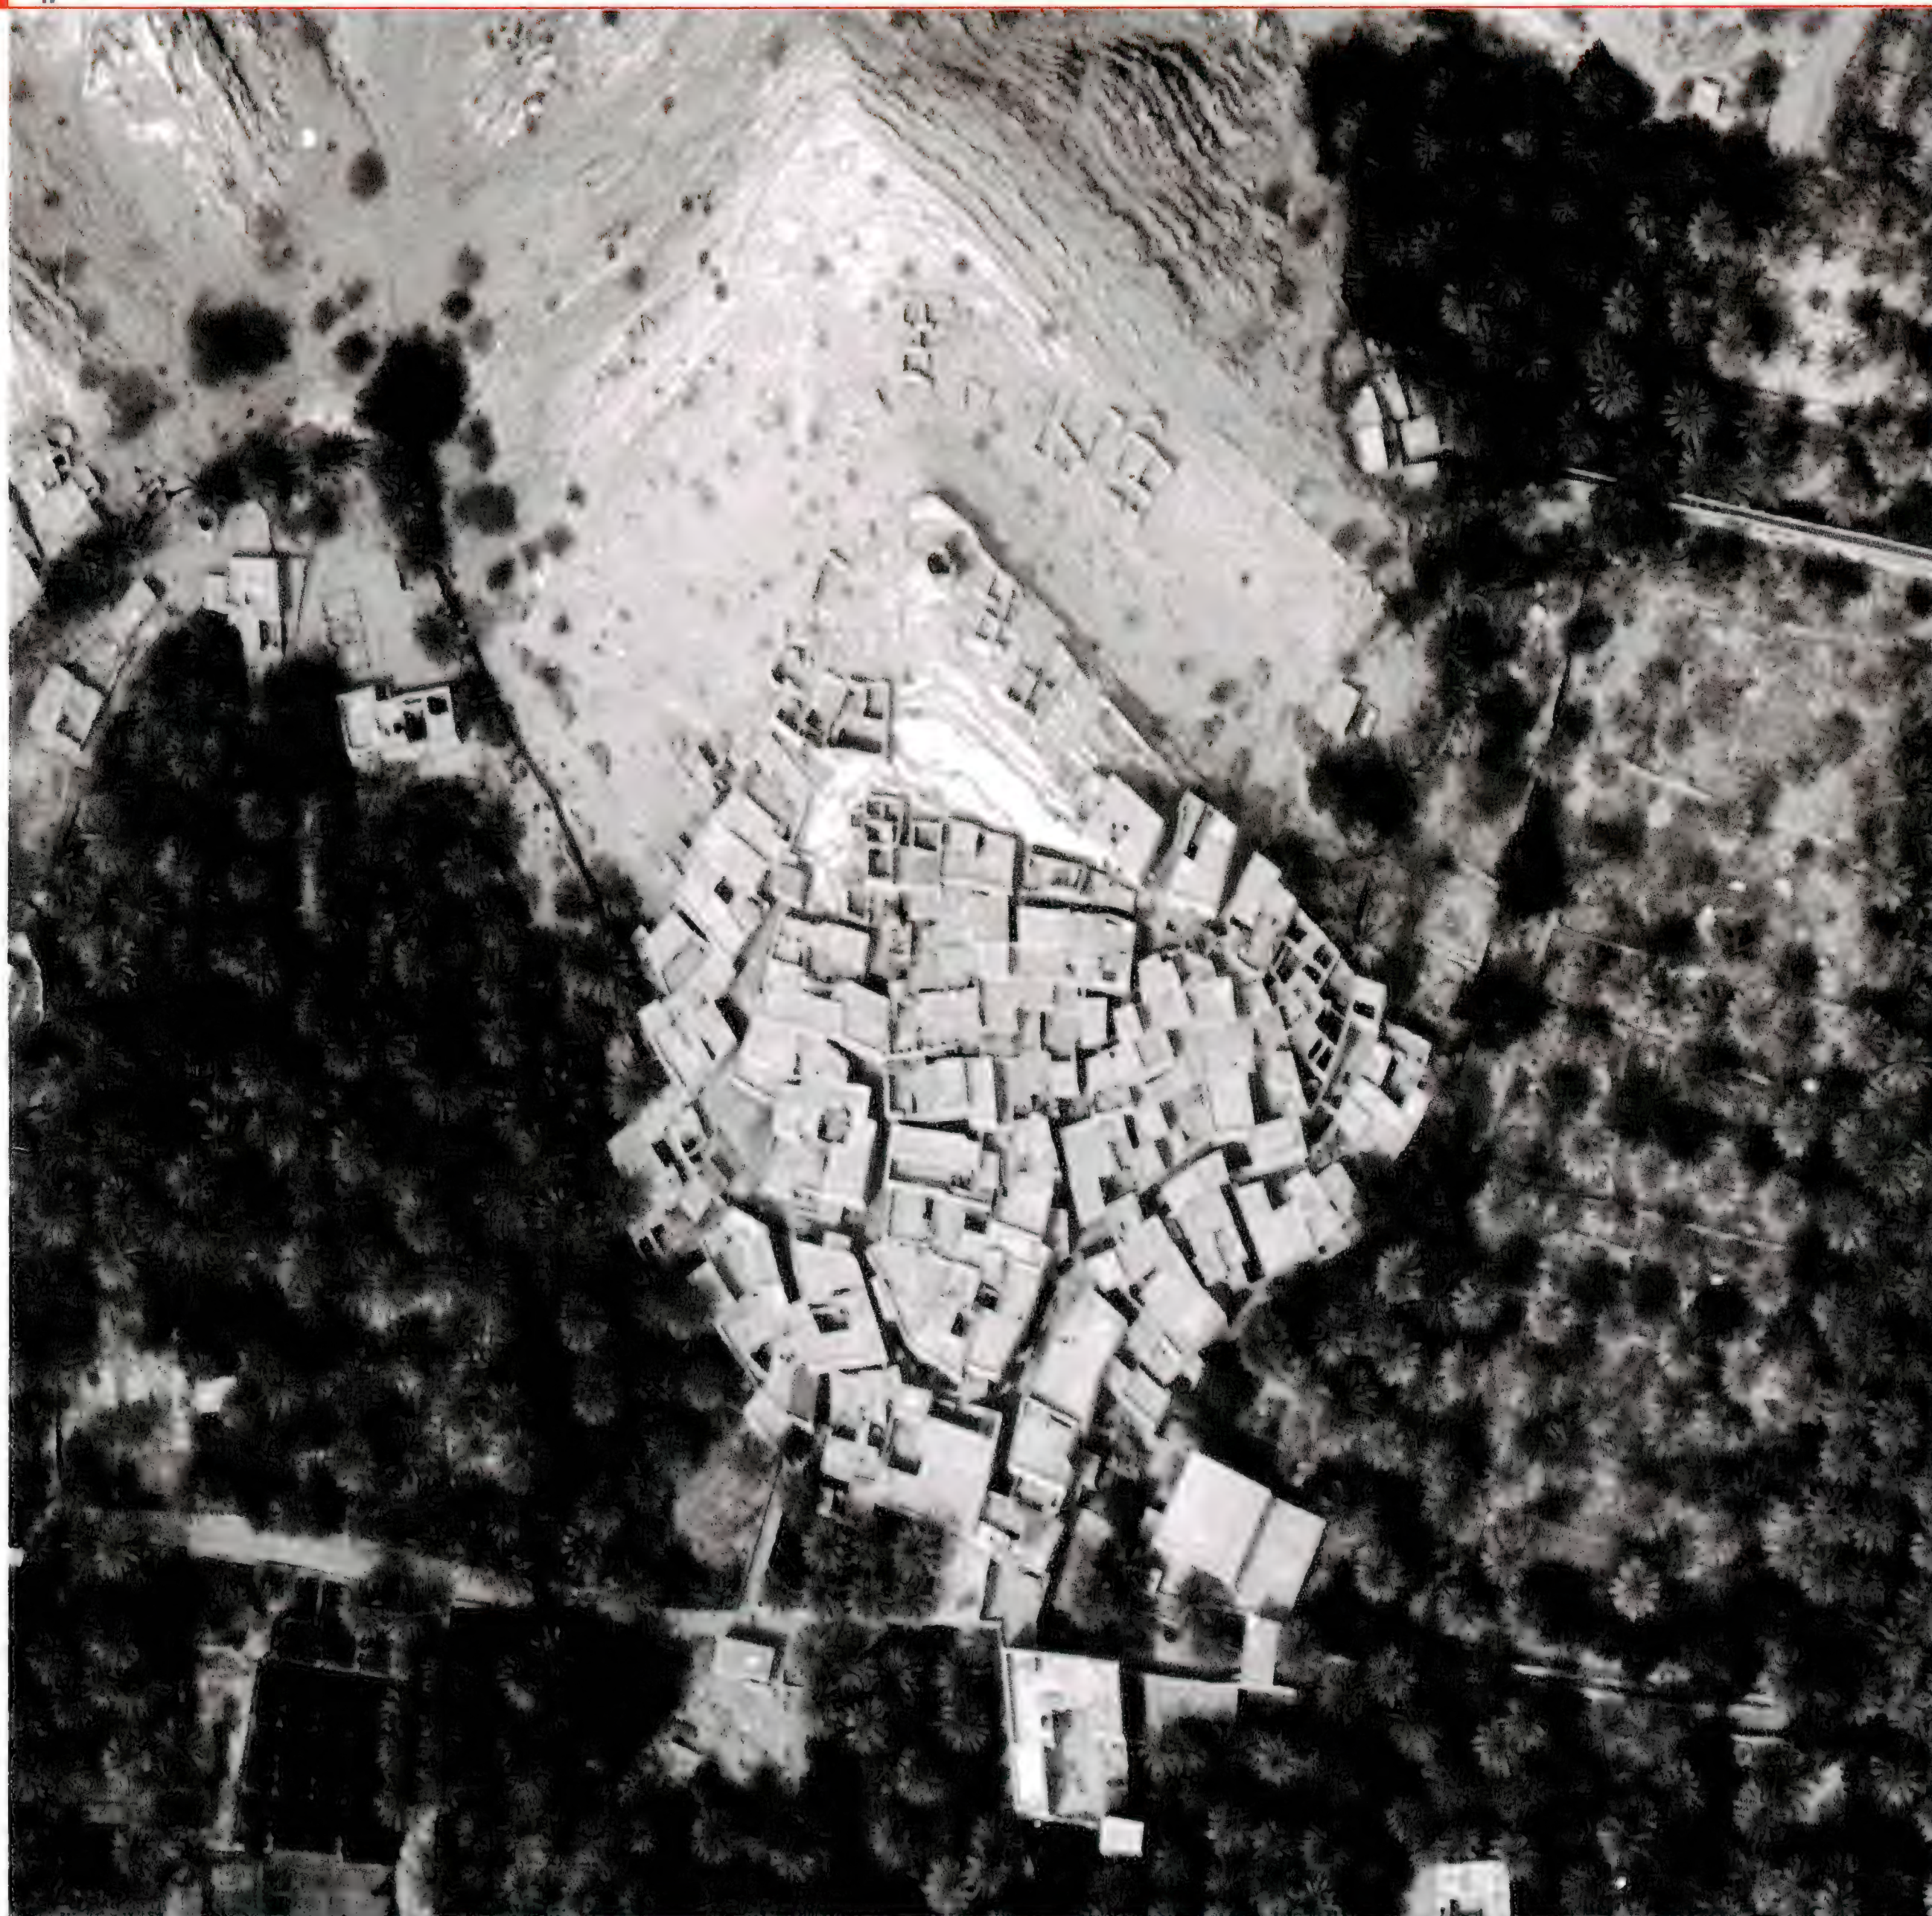
الشكل ١-٣: صورة جوية لحارة السيدياني.

- إعداد الإرشادات التفصيلية لآلية توثيق العمل الميداني وإنتاج الرسومات التخطيطية لاستخدامها في الموقع.
- شراء الصور الجوية وتحضيرها للاستخدام في الموقع (الشكل ١-٣).
- إعداد جداول ملائمة لإدخال البيانات في بعض المواقع المحددة (الشكل ٢-٣).
- إعداد استراتيجية للتعامل مع البيانات وحفظها. ولقد حصلت الجامعة على الصور الجوية المدرجة أدناه من الهيئة الوطنية للمساحة، بتنسيق من أحد طلابها في مرحلة الدكتوراة.

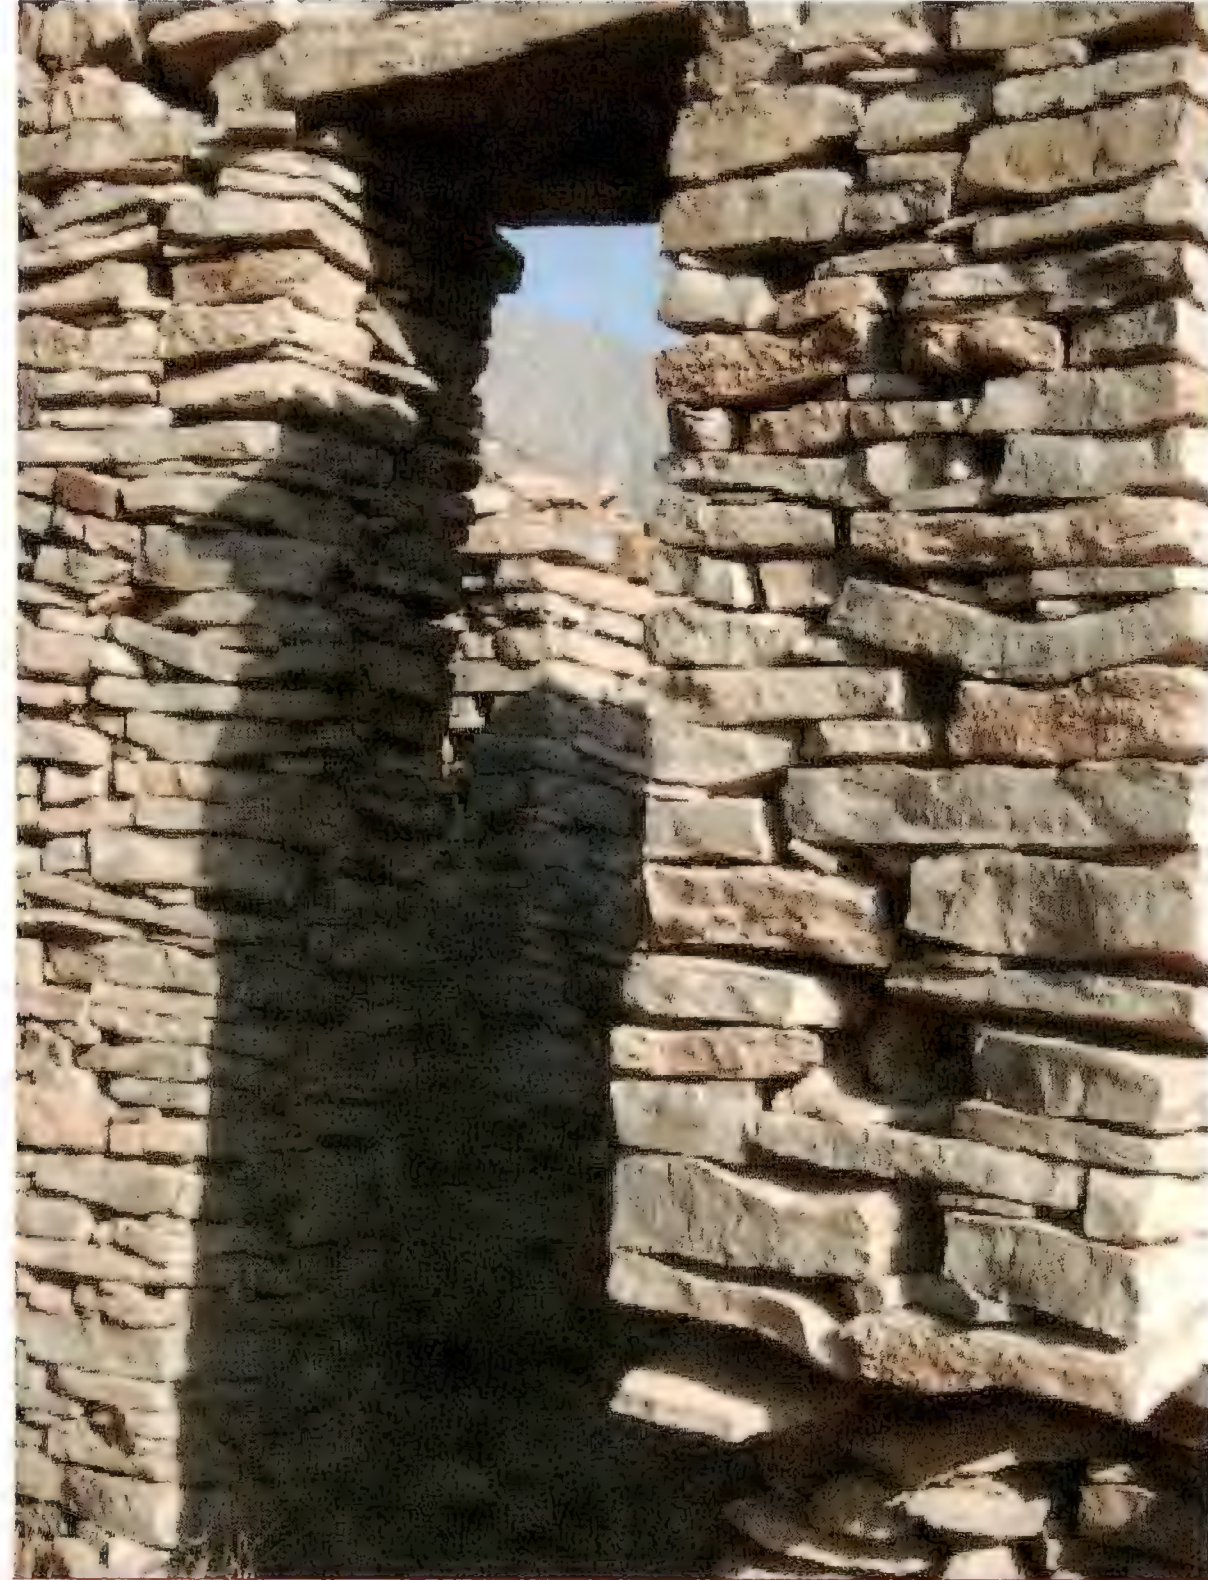
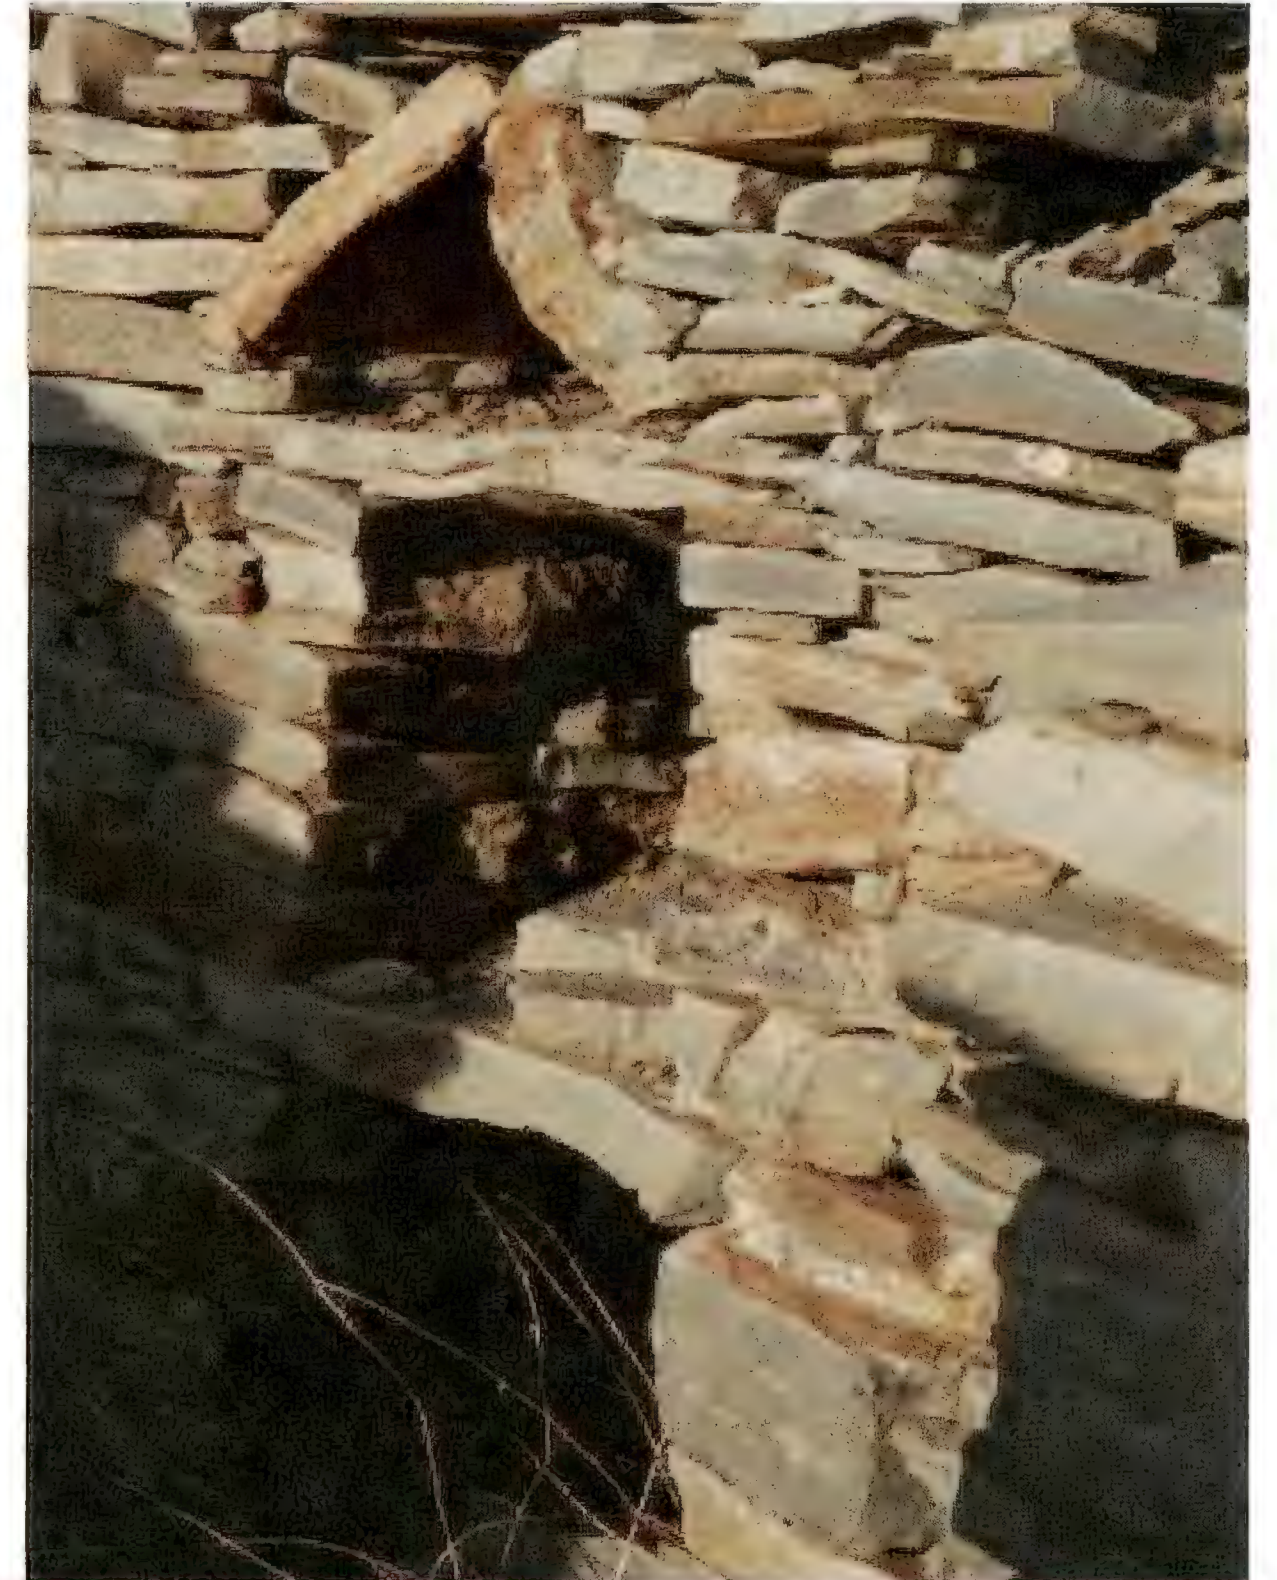
الشكل ٤ - ٥ والشكل ٤ - ٦ (في الأعلى): الحد الشرقي والحد الغربي المحصنان في حارة السيباني.

الشكل ٤ - ٧ والشكل ٤ - ٨ (في الأسفل): تشابهات إنشائية بين الأطلال في حارة السيباني ببركة الموز (يسار) وإسطنبول بإمطي (يمين).

وقد تبين من مخطط الحارة أنّ البرج الدائري الواقع في قمة التلة (A7) قد أتاح إمكانية المراقبة والتواصل مع الأبراج الأخرى المنتشرة (حلقة داخلية وحلقة خارجية من الأبراج المحيطة بالواحة) تشكل في مجموعها نظاماً دفاعياً لحارة السيباني والواحة (الشكل ٤-٥ والشكل ٤-٦). أما الحافتان الشرقية والغربية للحارة والممتدتان من هذا البرج على طول المنحدر، والواقعتان بزاوية قائمة لبعضهما تقريباً فهما محصنتان ببناء حجري جاف كبير (الشكل ٤-٧ والشكل ٤-٨). ويحتوي الجدار الشرقي على "بوابة للهروب" (بين المسكنين D2 و D3) تفضي إلى أسفل التلة باتجاه منطقة (الجنينة) التي يوجد فيها مسجد صغير ومقبرة. وهناك بقايا متهدمة من عدد من الأبنية الحجرية الجافة في المنطقة الواقعة خلف البرج (الشكل ٤-٧ والشكل ٤-٨)، والتي يروى بأنه

كان يستخدمها الحراس (السياب)، وربما أخذها لاحقاً رعاة الأغنام شبه الرحّل (الشواويون) واستخدموها لإيواء قطعانهم. تتشابه هذه الأبنية من حيث البناء والمظهر مع الحارة التي تسمى (إسطنبول) والتي يُشاع أن يكون لها أصل قديم، وتقع قرب (إمطي). ومن المحتمل أن تكون هذه الأبنية قد استخدمت بدايةً للسكن (الشكل ٤-٧ والشكل ٤-٨) ويمكن أن تكون أيضاً جزءاً من مركز قديم لحارة السيبياني. وتجدر الإشارة هنا إلى أن التحسين الذي شهدته الحارة في القرن السابع عشر الميلادي إبان حكم اليعاربة كان في الحقيقة عبارة عن إعادة بناء وتوسعة لحارة كانت موجودة مسبقاً (بناء على ما قاله ولكنسن Wilkinson). وقد عُثر كذلك على كمية كبيرة من المتحجرات في محيط هذه المنطقة (الشكل ٤-٩).

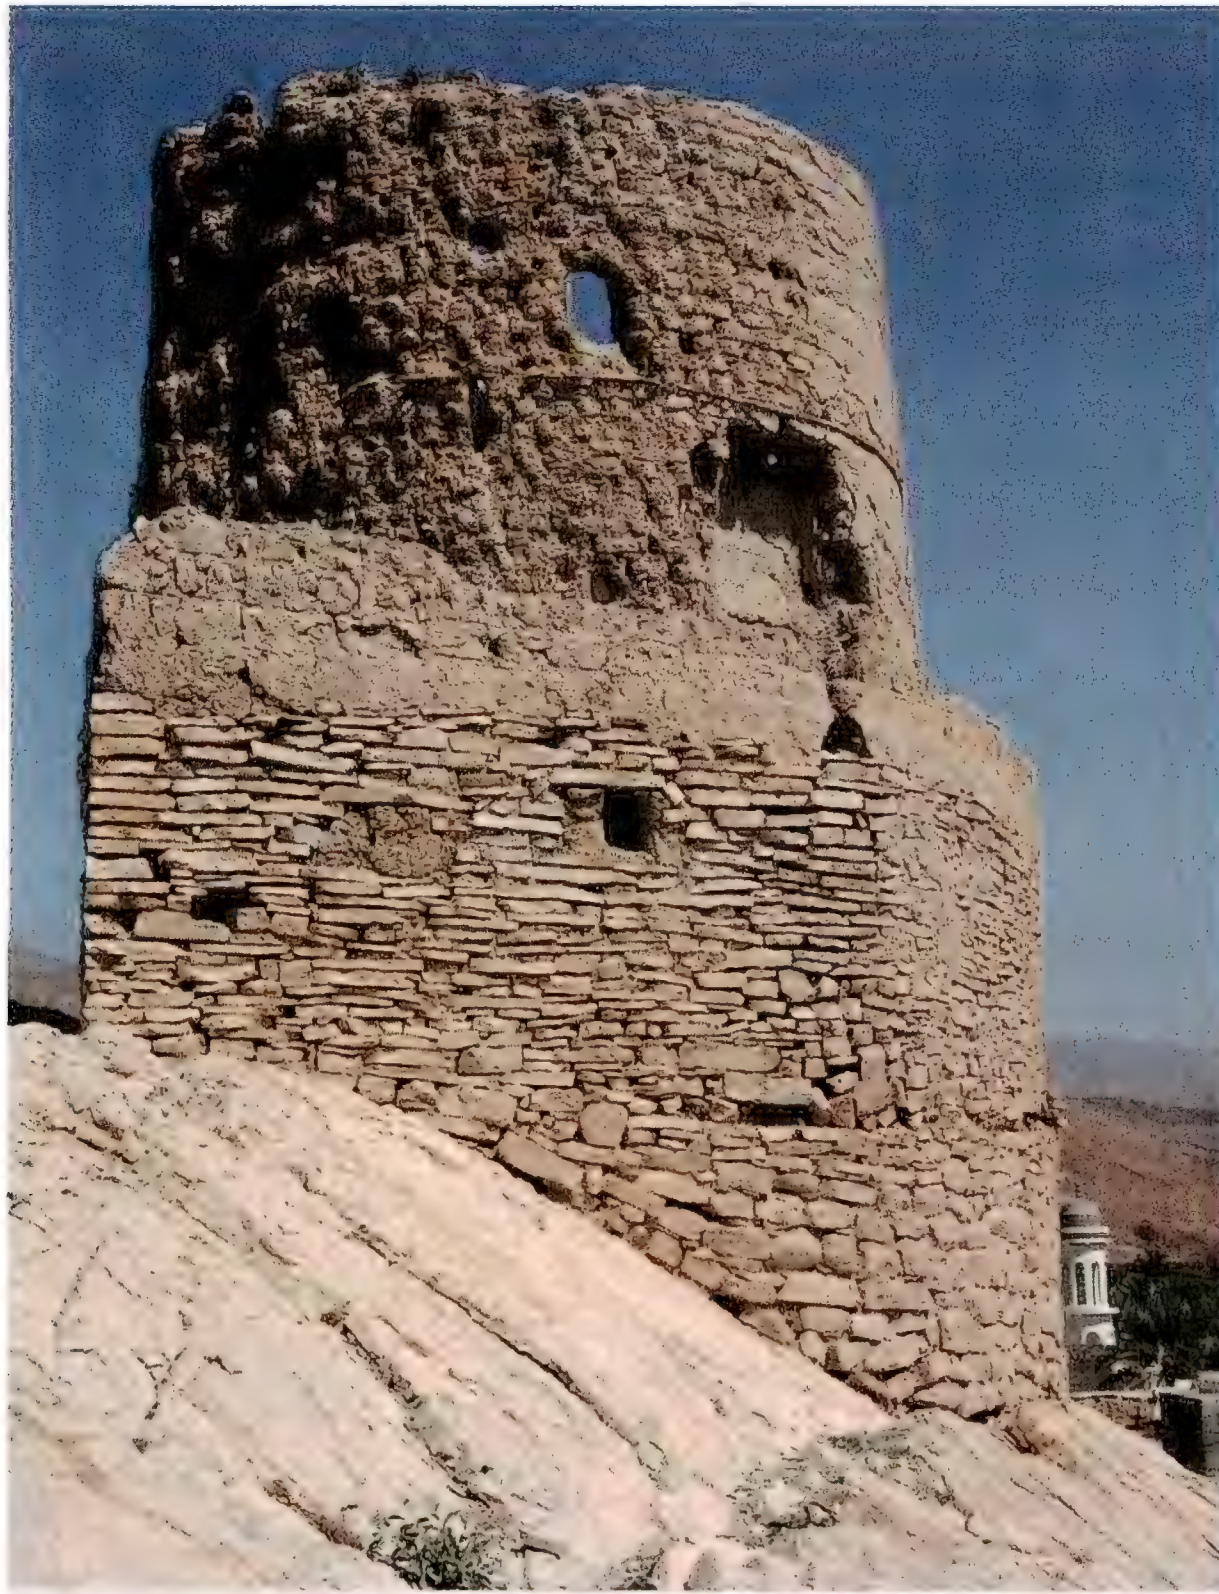
الشكل ٤ - ١٢: برج المقاصير.

وفقاً للمرويات المحلية يُحتمل أن برج المقاصير قد شُيد بعد حارة السيباني كتوسعة سكنية، بيد أنه يصعب التحقق من ذلك. وتمتد قناة فلج شرقاً من حارة السيباني - كقناة مرتفعة عن سطح الأرض أساساً - وتصل إلى المزارع المحيطة ببرج المقاصير، وهذا أمر بالغ الأهمية فيما يتعلق بالتراث العمراني للواحة. ويشرف البرج الدائري الواقع على نتوء صخري - والذي سميت الحارة باسمه - على المباني التقليدية الممتدة في هيئة سلسلة من المساكن الصغيرة المتجمعة حول قاعدته (الشكل ٤-١٢). ويشبه موقعه على الحافة

الجنوبية للتلة موقع برج حارة السيباني. وفي المقاصير يوجد بناء صخري بارز مقوس (صخرة ضخمة يعلوها بناء صخري صغير) يمتد منعطفاً في منطقة خلف البرج الدائري، وخلفه مساحة متصلة به على شكل مروحة. وهناك سلم واقع بين هذه المساحة وبين القاعدة الصخرية للبرج الدائري توصل إلى الطابق العلوي لغرفة الحارس في البرج. وتوجد سلسلة غرف متصلة ببعضها في كلا الطابقين مع سلالم داخلية وهي متصلة بالجزء الشرقي من البرج شمال النقطة التي يلتقي فيها البرج بالجدار الصخري المقوس. والاحتمال الغالب أن ذلك عبارة عن مسكن صغير مرفق به سبلة في زاويته الشمال - شرقية، وكانت تؤدي فيما مضى دوراً دفاعياً، بالنظر إلى الجدار الساند الصخري البارز على طول الحافة الشرقية. جدير بالذكر أن تداخل الدور الدفاعي والدور الاجتماعي هو أمر شائع في العمران العماني التقليدي. ويوجد تجمع آخر من المساكن في الجهة الشمال - غربية للبرج على طول المنحدر الشمالي، وهي مستقلة عنه بشكل كلي، ومنفصلة عن المساكن السابقة بسلم ضيق يوصل إلى البرج من الحارة الواقعة في سفح التلة. ومن المباني البارزة في برج المقاصير سبلة تشتمل على مدخل لقناة الفلج.

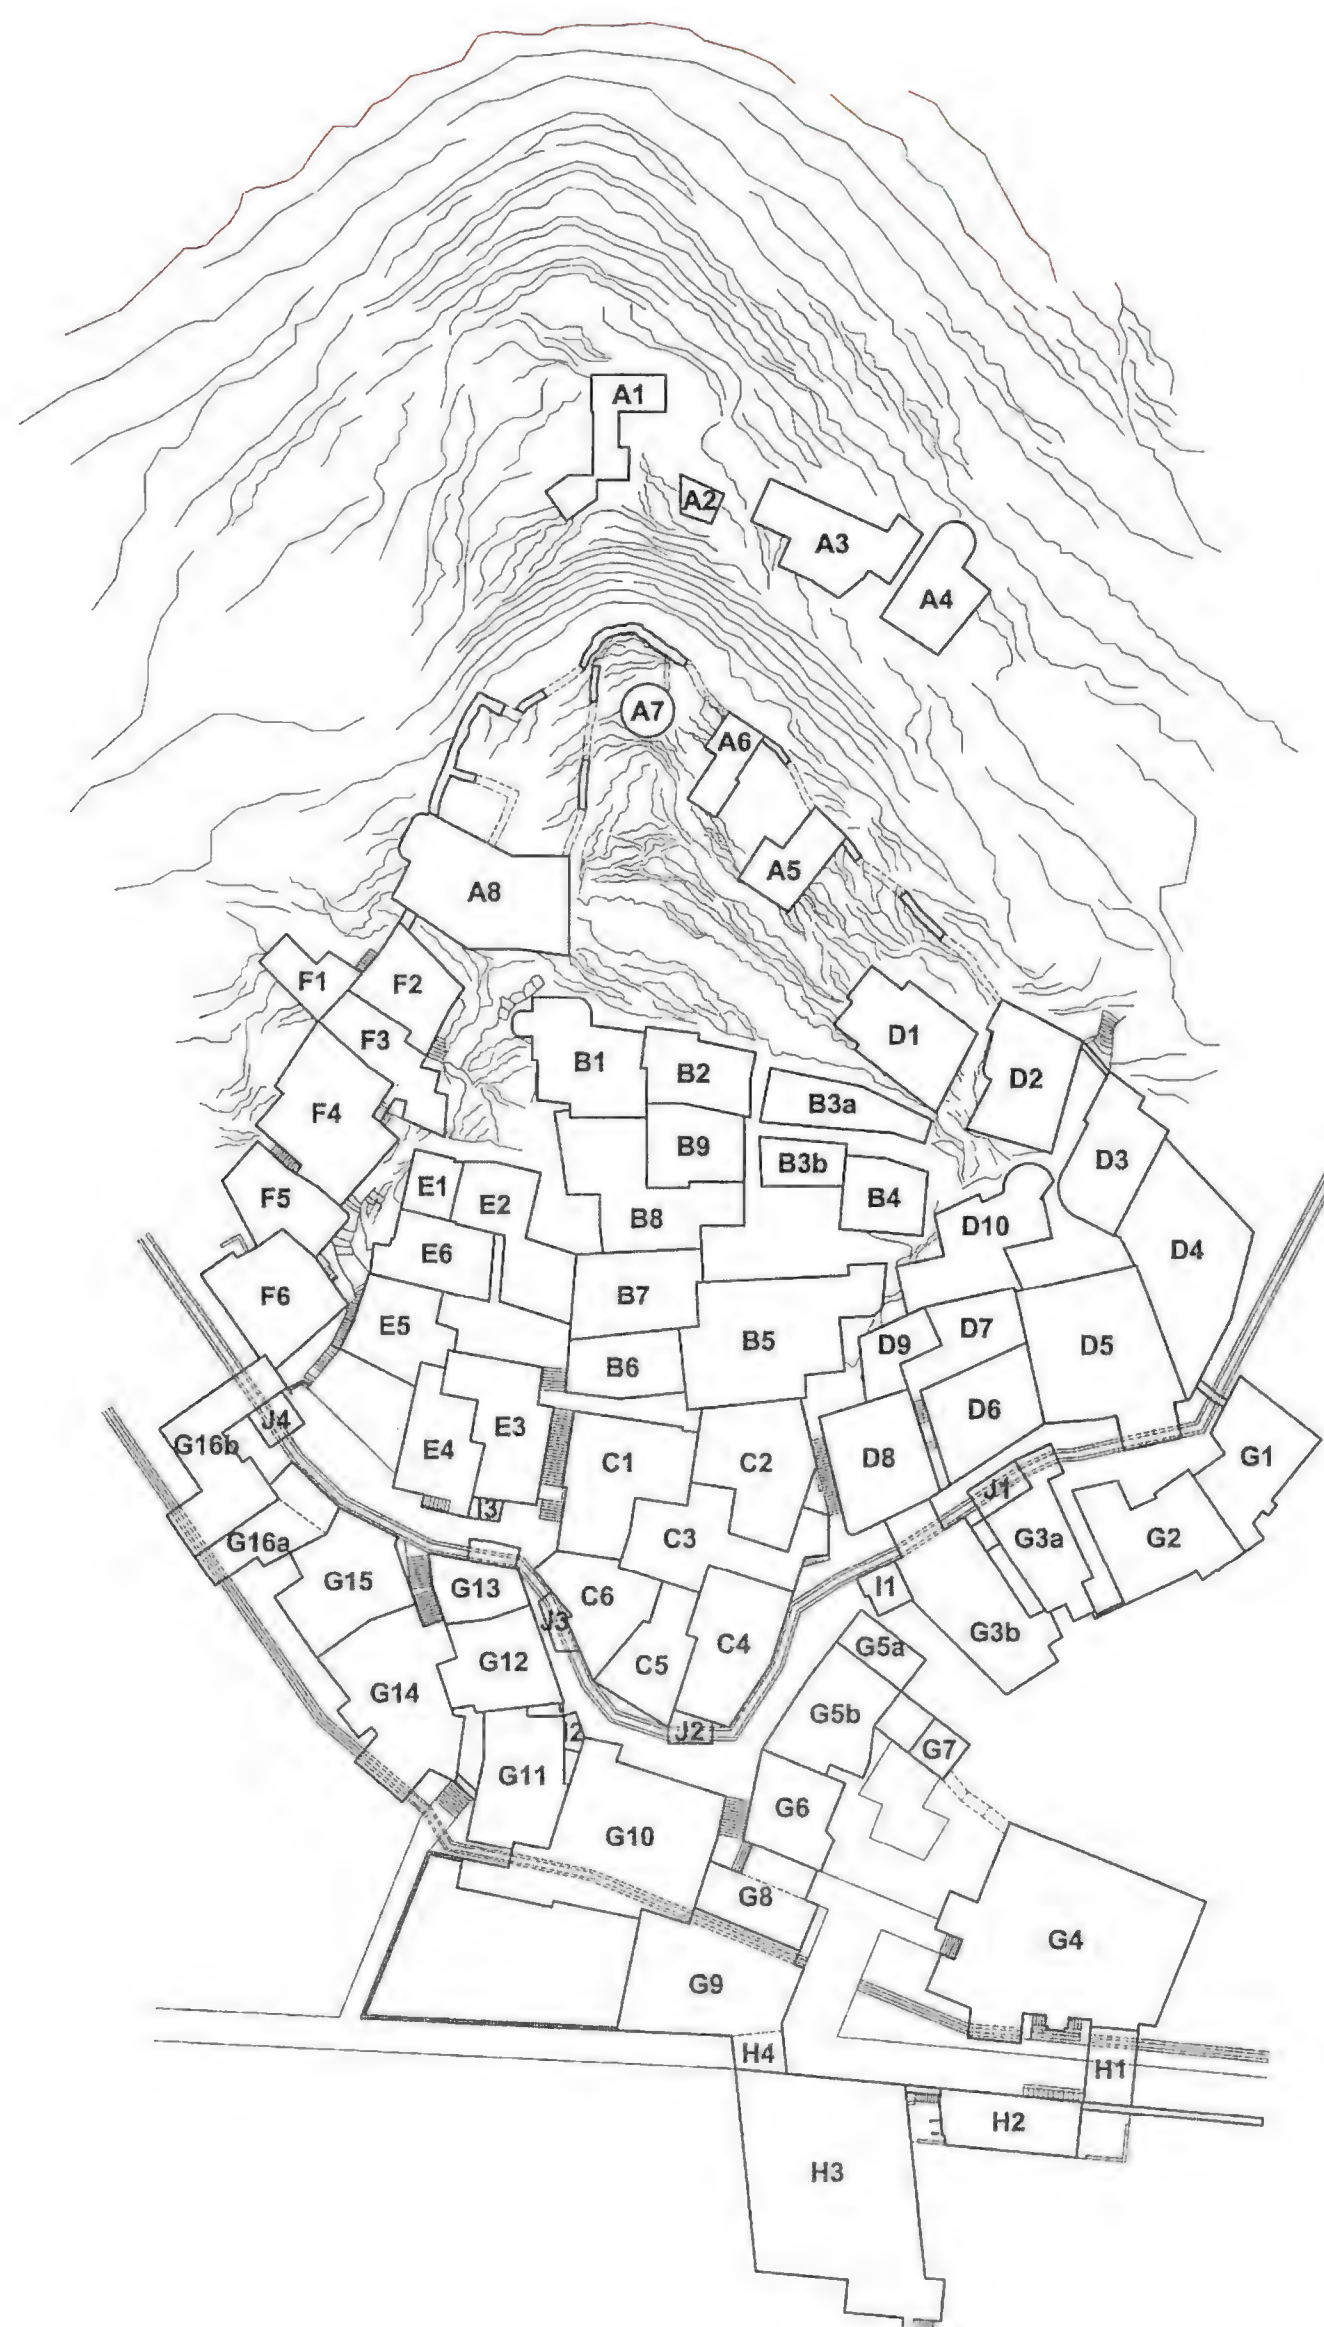
الشكل ٤ - ١٣: مخطط لبرج المقاصير.

الشكل ٤ - ١٤: تحديد المباني والأراضي وفقّ لتشكل حارة السيياني.

وبناءً على العمل الميداني وتحديد الآثار الفارقة والمعلومات التي جُمعت من سكان الحارة أمكن رسم خارطة توضح عملية التشكل التي سبق توضيحها، وتحدد جميع البيوت وأنواع المباني الأخرى (الأشكال من ٤-١٣ إلى ٤-١٧). ويسود الاعتقاد بأن الحارة الأقدم كانت قريبة من القمة، محصنة بالانحدار الطبيعي للتلة، ومتمحورة حول شكل من أشكال التحصينات الدفاعية في المكان الذي يشغله البرج حالياً. ولقد تطوّر هذا التشكيل مبدئياً بالنزول من التلة، إلا أنه نتيجة لقيام اليعاربة بإعادة بناء الحارة وما نتج عن ذلك من تمديد لقنوات الفلج، فقد بدأت حارة أخرى بالنشوء إلى جانبها، وتوسعت تدريجياً صعوداً، لكنها تفرعت أيضاً بكلا الاتجاهين من مركز رئيسي. وتبدو الأبنية المتهدمة الواقعة خلف البرج والمشيدة كلياً من صخور جافة مرصوفة فوق بعضها البعض أقدم بكثير، وربما كانت جزءاً من توزيع سكاني قديم.

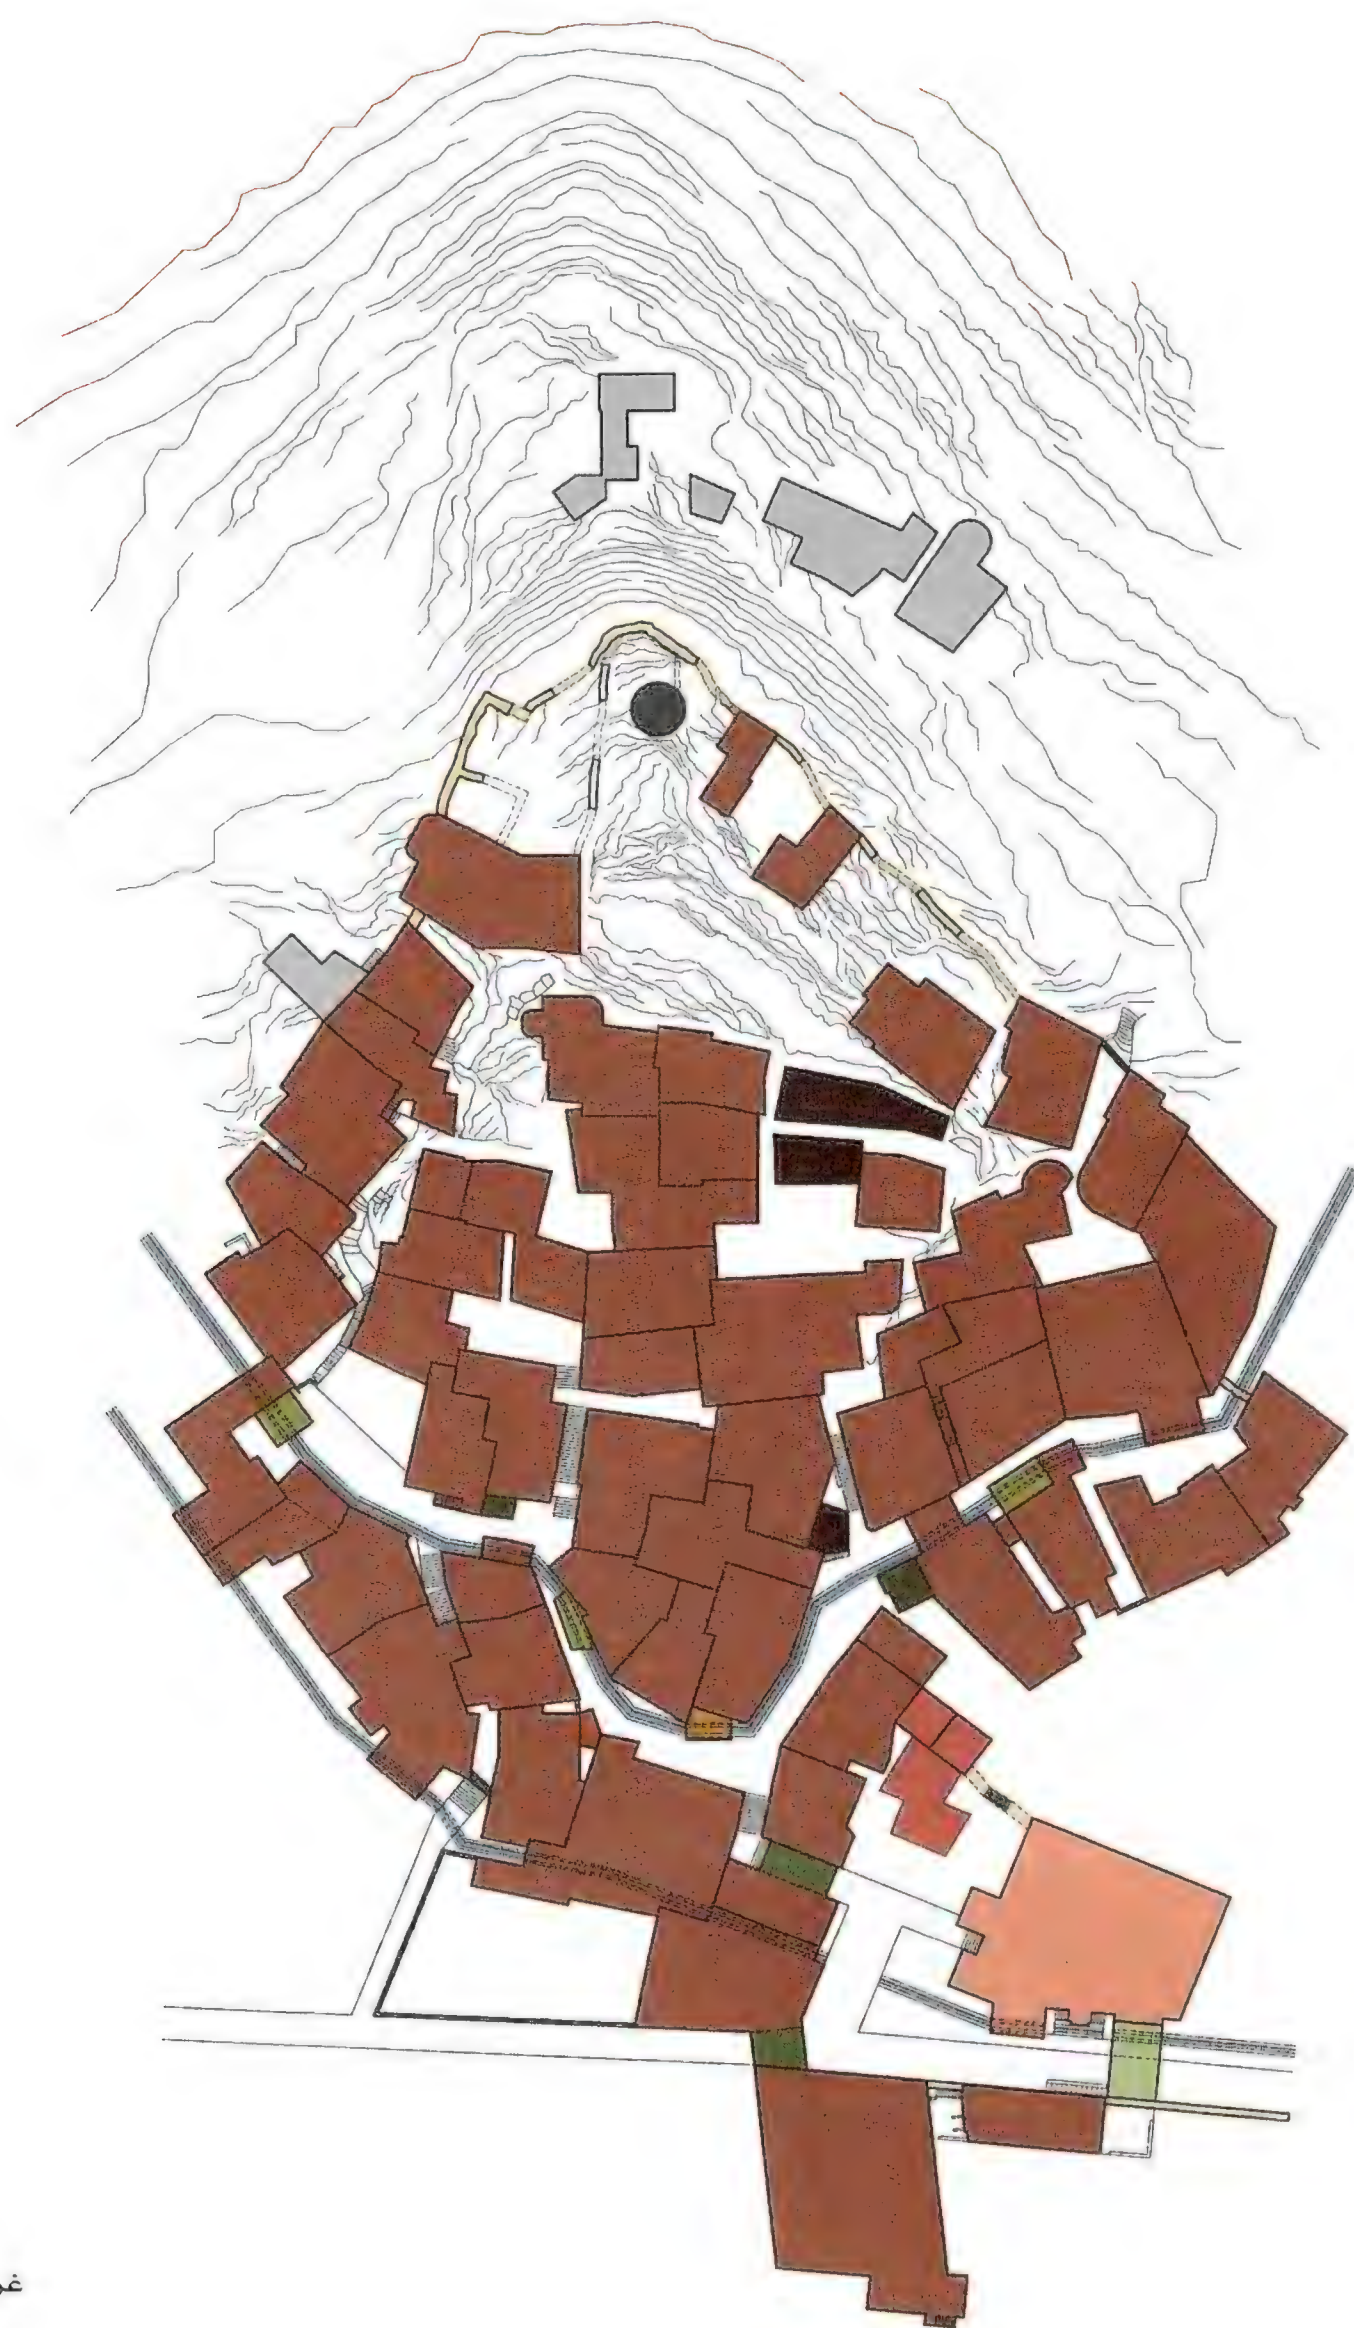
- مباني رعاة الماشية
- جدار
- برج
- سبلة
- مسكن
- مدرسة قرآن
- مسجد
- محل
- فلج
- بوابة
- بوابة تعلوها سبلة
- بوابة يعلوها مسكن
- غرفة استحمام للرجال
- (عمومية)
- غرفة استحمام للنساء (عمومية)
- غرفة طحن الدقيق (عمومية)

الشكل ٤-١٥: مكونات حارة السيباني.

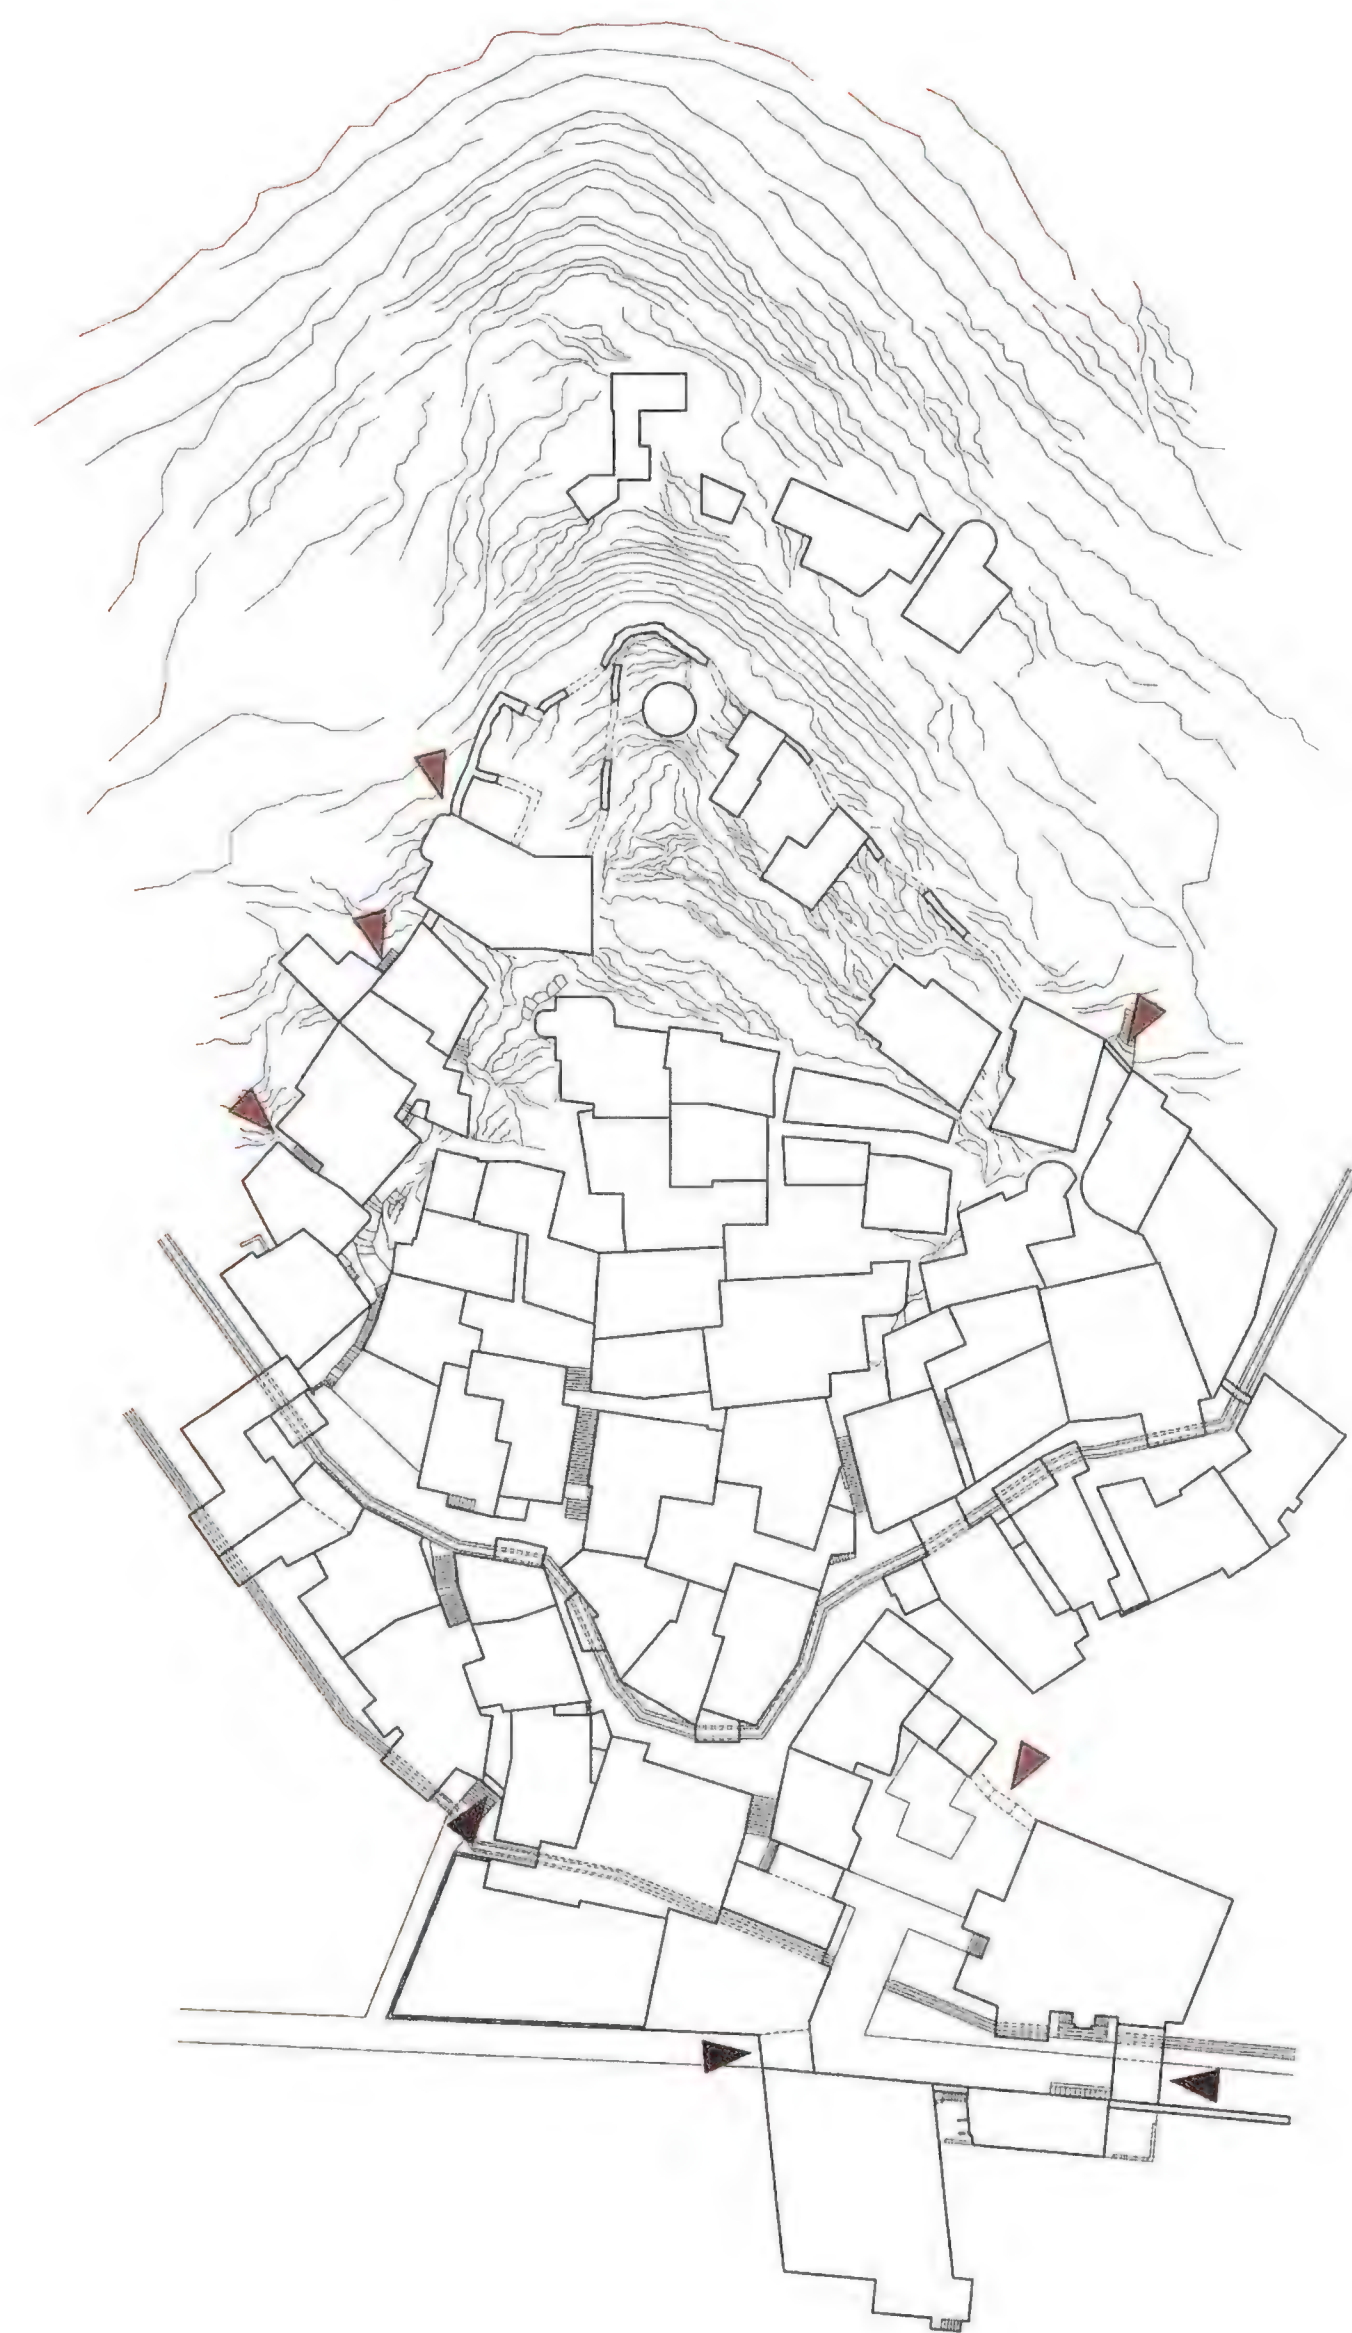
- مدخل رئيسي
- مدخل فرعي

الشكل ٤-١٦: مداخل حارة السيباني.
